INFO RAPID

XANTIA

N° 12

Freins AR Xantia

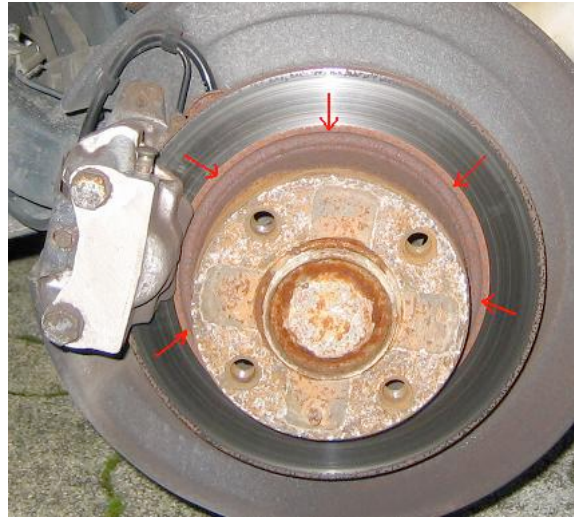
Usure du disque excentrée.

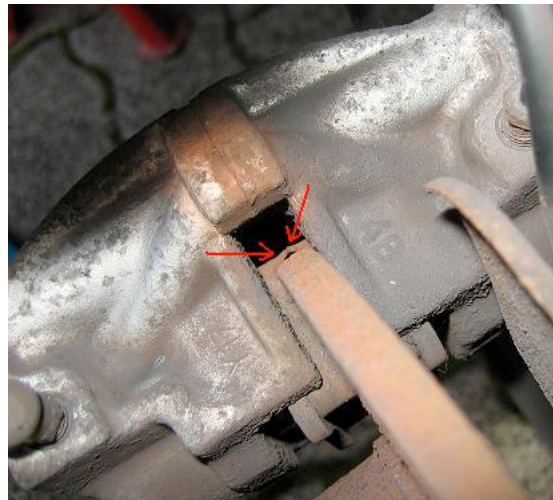
Plaquettes débordant du disque.

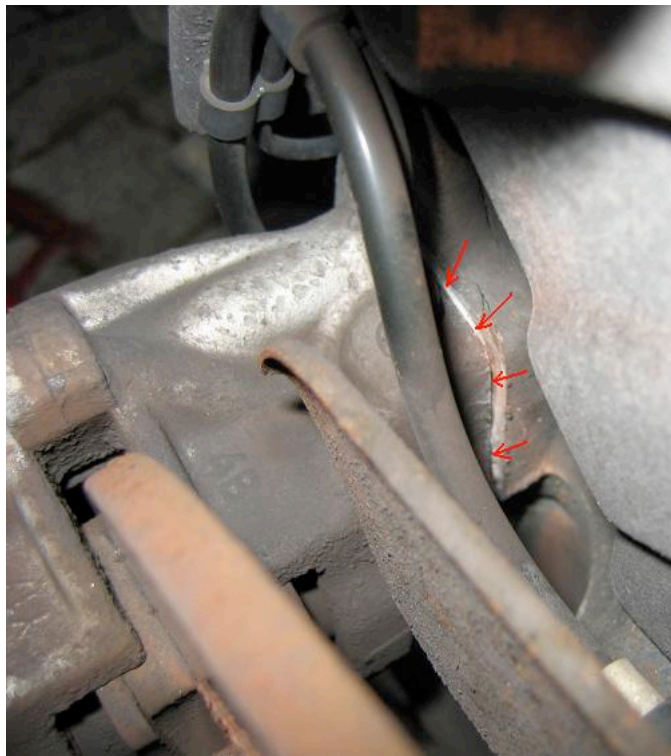
Traces blanchâtres entre bras de suspension et étrier de frein (généralement visible à travers les trous de la jante)

En fait, c'est l'apparition de cette couche d'oxydation entre le bras de suspension et l'étrier de frein (qui sont de 2 matériaux différents: acier et alu) qui met ce dernier légèrement de travers et provoque le grincement.

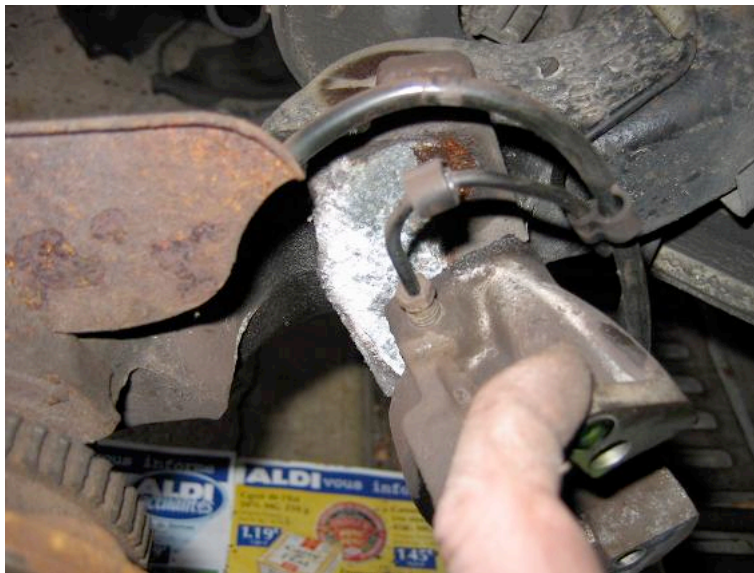
En écartant le démi-étrier de son bras de suspension, on voit très nettement la couche d'oxydation blanchâtre.

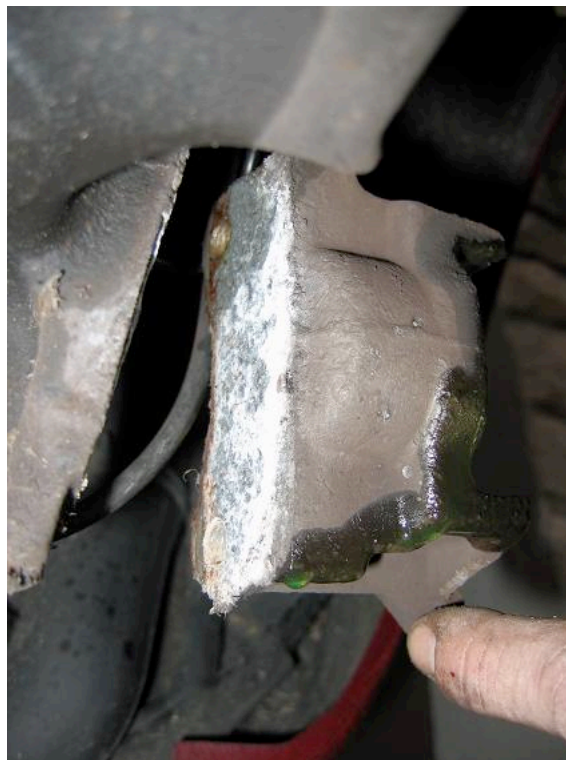
Et il y en a autant sur les 2 faces.

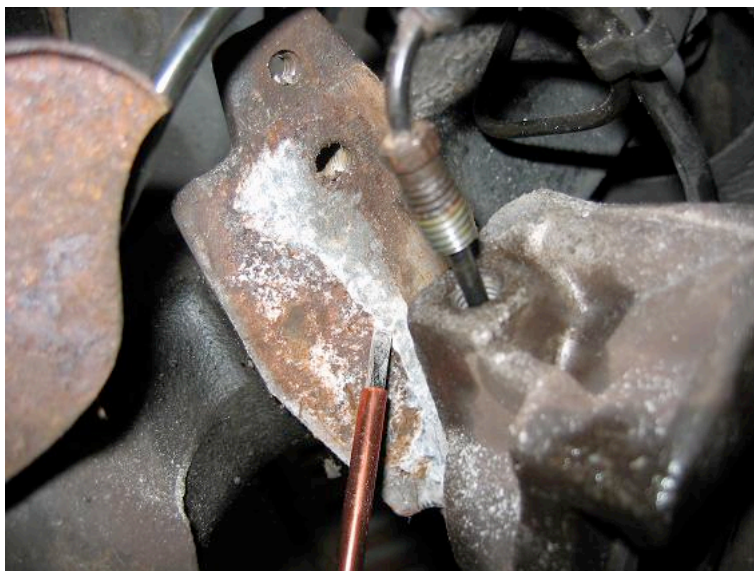
(l'épaisseur atteignait environ 1mm dans mon cas)

On commence par décoller le plus gros au tournevis plat

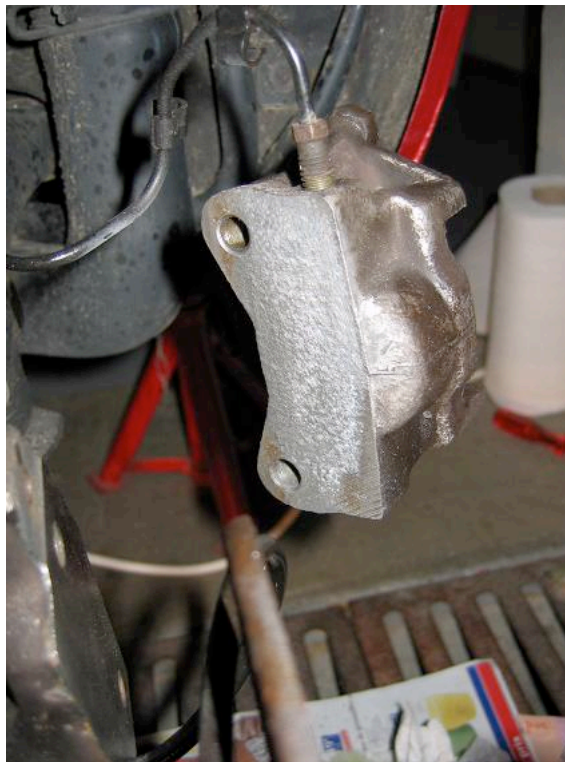
Sur la face d'appui du demi étrier, le résultat est un peu moins flatteur.
C'est normal, il manque de la matière car c'est elle qui a "dégénéré" en oxydation.
Ce n'est pas grave: il en reste suffisamment pour assurer un bon appui (au niveau des vis et sur la périphérie).

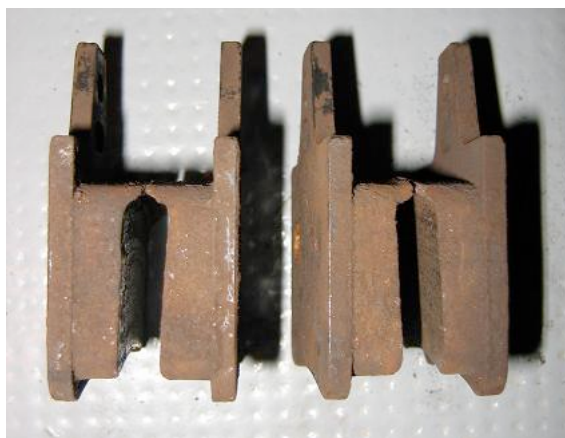
Petit coup d'oeil sur les vieilles plaquettes: on voit bien l'usure "de biais" (voilà pourquoi il était hors de question de les réutiliser)
