INFO RAPID

XANTIA

N° 12

Freins AR Xantia

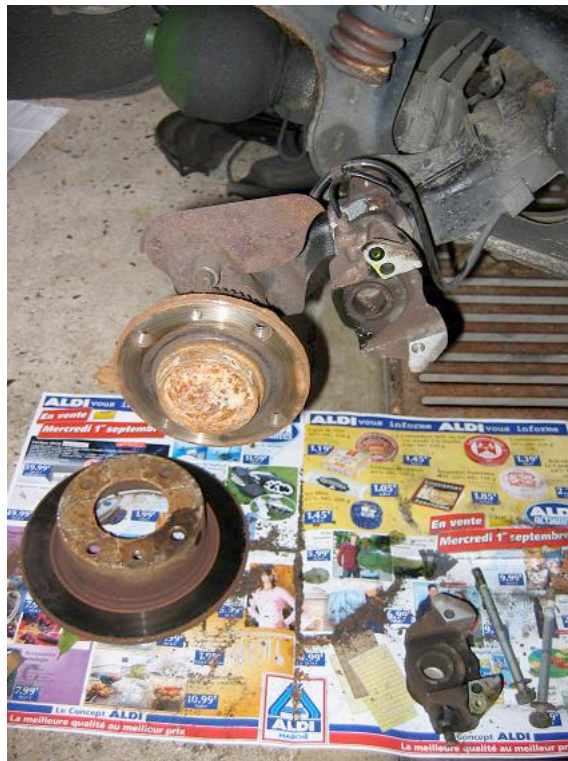
En fait, c'est l'apparition de cette couche d'oxydation entre le bras de suspension et l'étrier de frein (qui sont de 2 matériaux différents: acier et alu) qui met ce dernier légèrement de travers et provoque le grincement.

- On dépose:
- la roue,
 - les plaquettes,
 - le disque,
 - l'étrier de frein.
